# VKBA 3937

Műszaki adatlap – 2011. november

Chevrolet Epica – Első kerékcsapágy - ABS kialakításának ellenőrzése

**Műszaki információ: VKBA 3937**

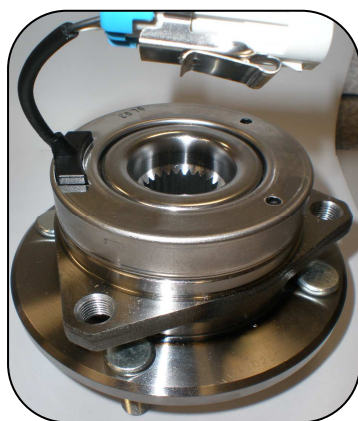
**1-es típusú kivitel**  
**VKBA 3937 OK**

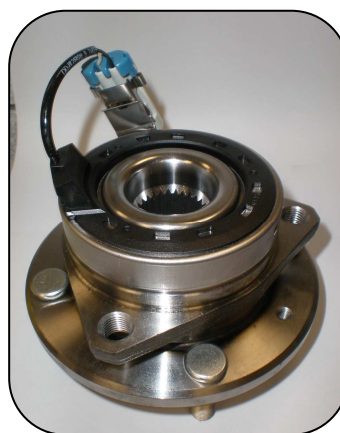
**2-es típusú kivitel**  
**NEM VKBA 3937**
