# VKBA 7573

Műszaki adatlap – 2012. Február

Chevrolet Kalos és Aveo, Kalos és Aveo Variant

**Műszaki adatlap: VKBA 7573 (HÁTSÓ TENGELY)**

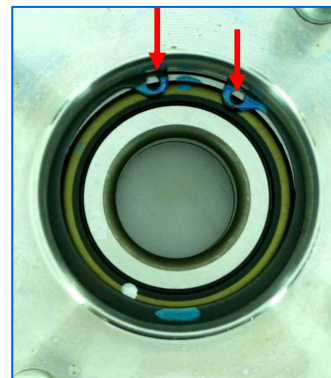
1. Vegyük ki a rögzítő gyűrűt és présseljük ki a csapágyat a kerékagyból

Vizsgáljuk meg alaposan a kerékagyat kívül, belül. Ha bármely része sérült, vagy rossz állapotban van egy komplett egységre lesz szükség, ez a készlet nem lesz alkalmazható.

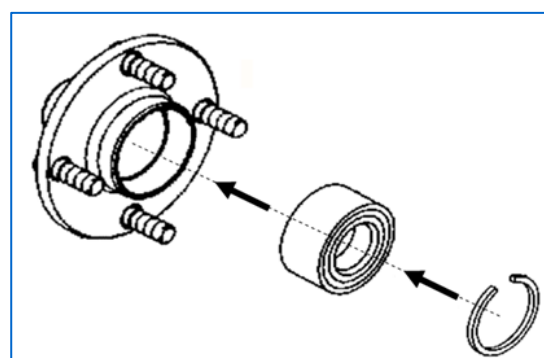
\* A csapágy préléését különös gonddal kell végezni, a csapágyra rossz helyen kifejtett erő a csapágy sérülését, tönkremenetelét okozhatja

2. Szereljük be az új csapágyat a kerékagyba a külső gyűrű felületén kifejtett préléssel, ezután a rögzítőgyűrűt tegyük a helyére, mint egy normál HUB 1 kivitelű csapágy esetén, nem el feledkezve az LGAF-3 rozsdagátló paszta megfelelő használatáról.
