VKBA 7455

Műszaki adatlap #8 – 2009

SUZUKI Grand Vitara 1.6, 2.0, 2.5 ABS-vel.

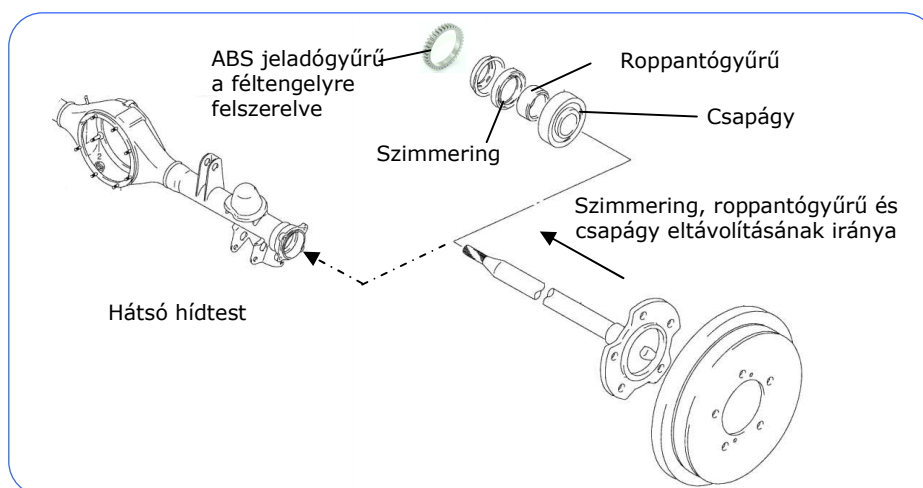
Tengelykialakítás – ABS-vel

A csapágy cseréje során az ABS jeladógyűrű tönkremehet – különösen a féltengely kisserelésekor.

Szimmering

Roppantógyűrű

Csapágy

ABS gyűrű

VKBA 7455 – ABS jeladógyűrűvel – ha az ABS gyűrű törött/sérült.

VKBA 3924 – ABS gyűrű nélkül – ha az ABS gyűrű nem törött/ használható.
